『静岡コンクリート診断士会 2021年度見学会』の開催

日 時：2021年11月18日（木）13:30～16:30

場 所：(一社)日本建設機械施工協会 施工技術総合研究所 <https://www.cmi.or.jp/>

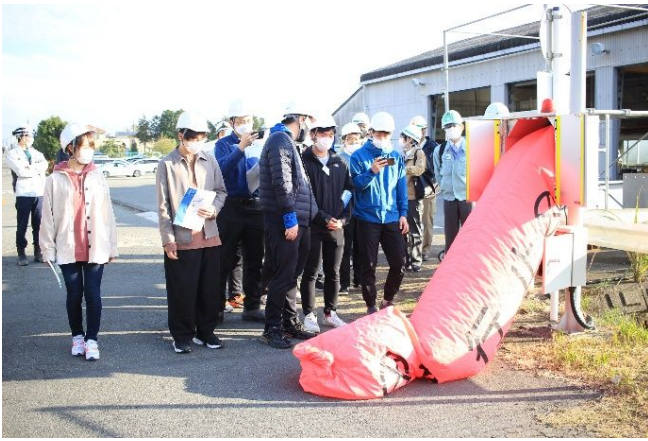
自動交通遮断器の実演です。全国に約500か所、静岡県内にもいくつか設置されているとのことでした。

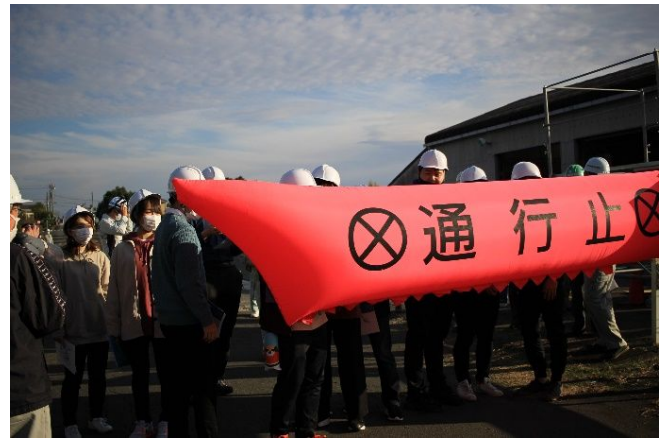
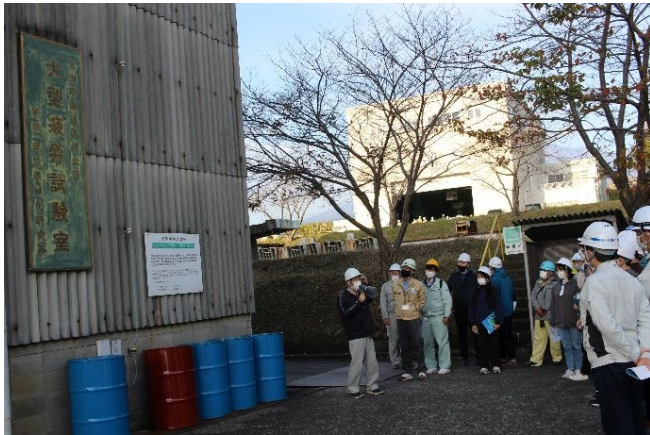
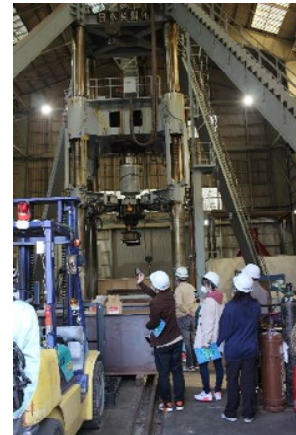
大型疲労試験装置です。最大6,000kNの載荷重で、その大きさに圧倒されました。

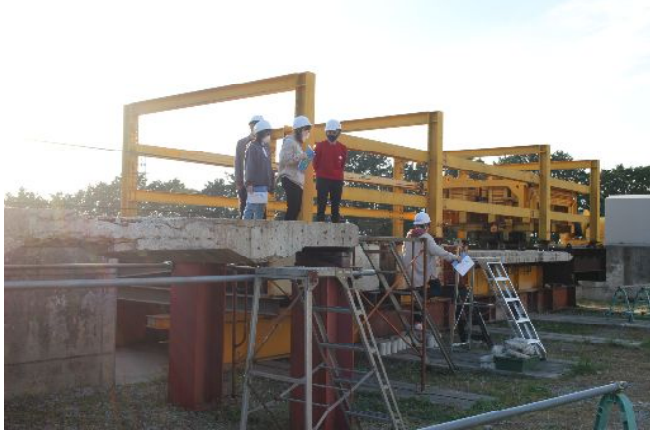
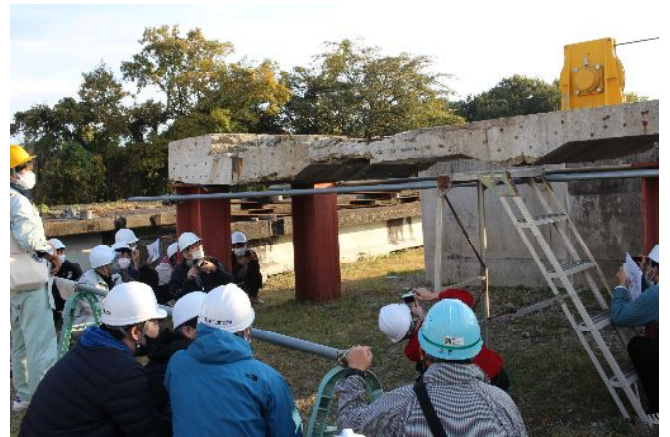
輪荷重疲労試験機です。
疲労試験後の撤去床版では、真下に潜ったり床版の上に乗ったりと、様々な角度から観察を行いました。

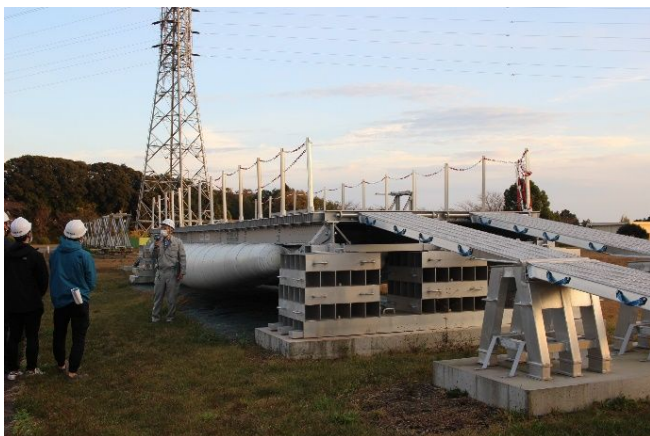
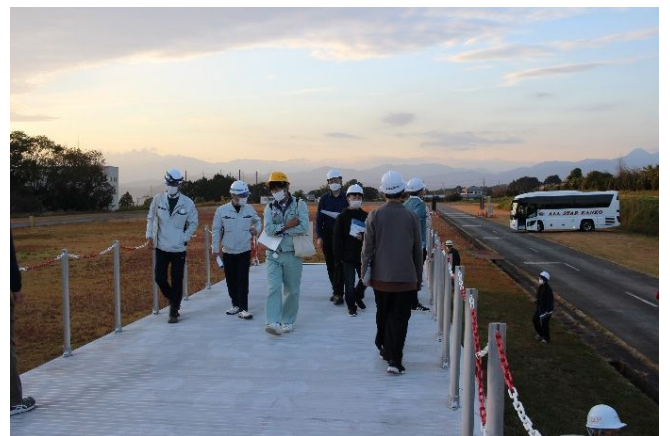
緊急仮設橋です。実際の上を歩きましたが安定感があり、また、緊急時に使用できるよう工夫が凝らされていました。コンクリート構造物ではありませんが、新しい技術や製品を知る良い機会になりました。

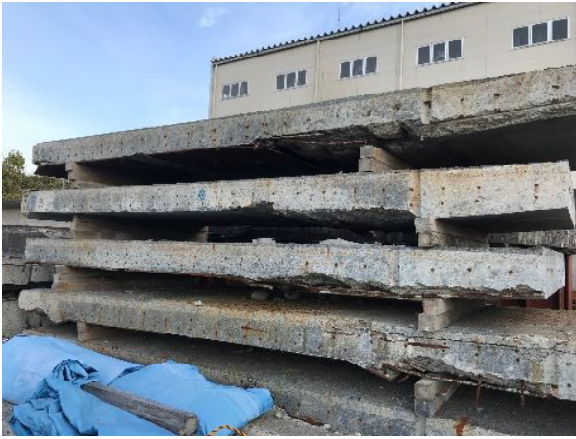
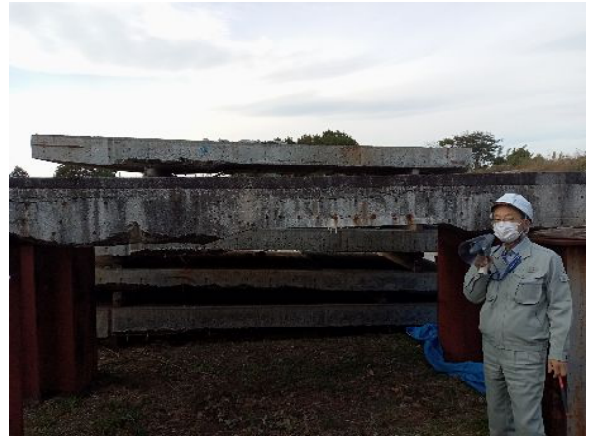
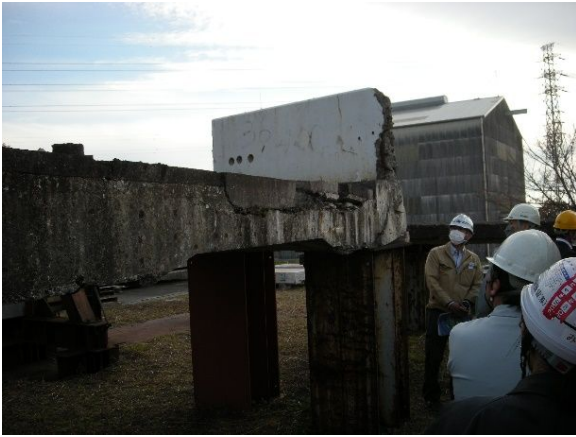
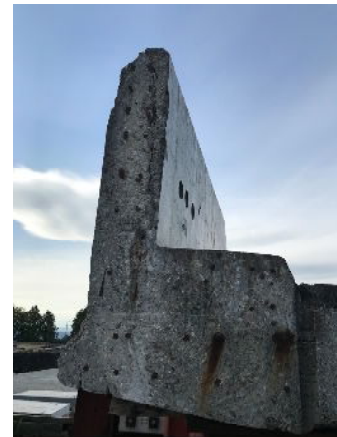
もう 1 班は谷倉技師長に案内をしていただきました。
こちらは、撤去後研究所に持ち込まれた床版と壁高欄です。サンプル数が多く、どのように劣化が進行していくのかがよく分かりました。

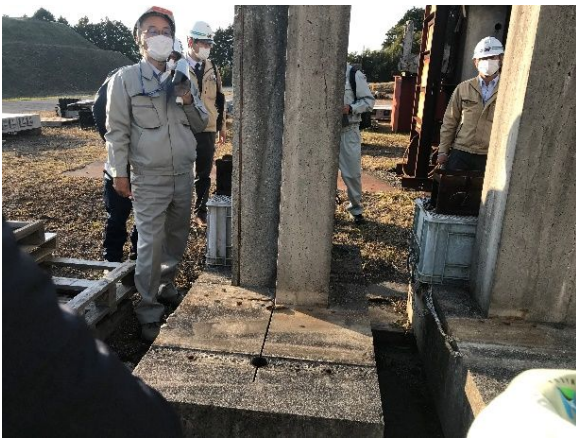
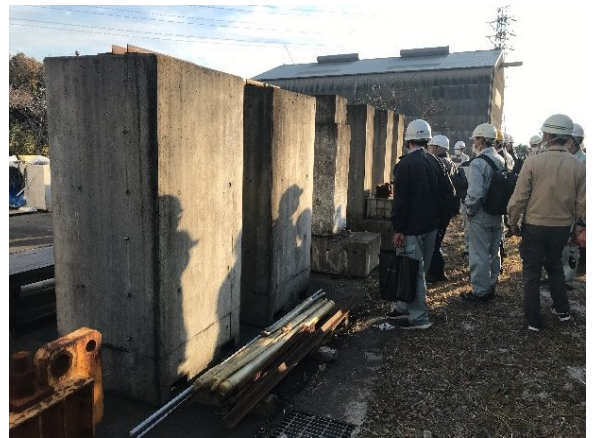
反応性骨材を用いて製作した供試体でASR の観察を行いました。

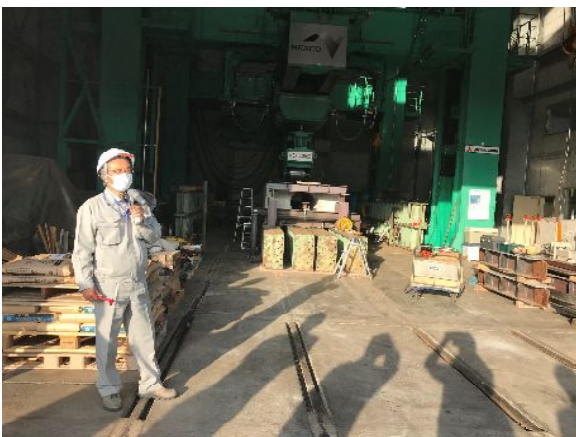
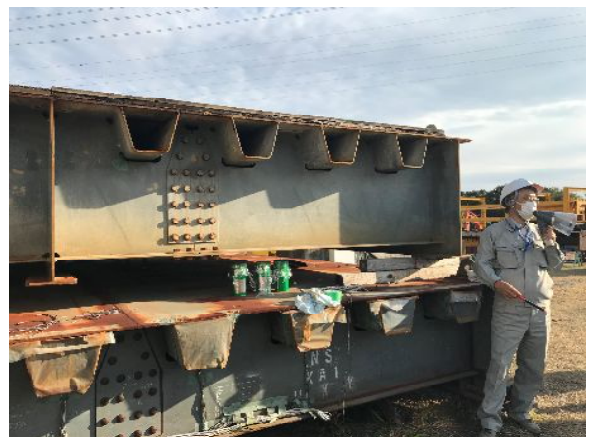
大型載荷試験機（画像左）と鋼製床版の疲労亀裂（画像右）の説明を受けました。

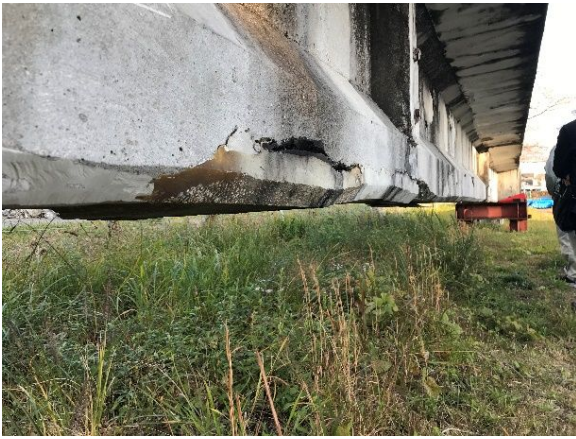
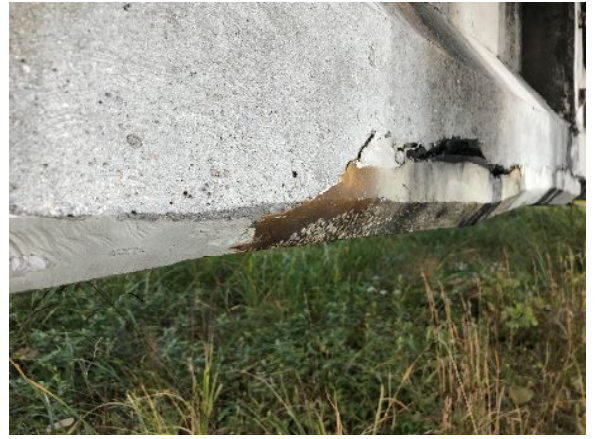
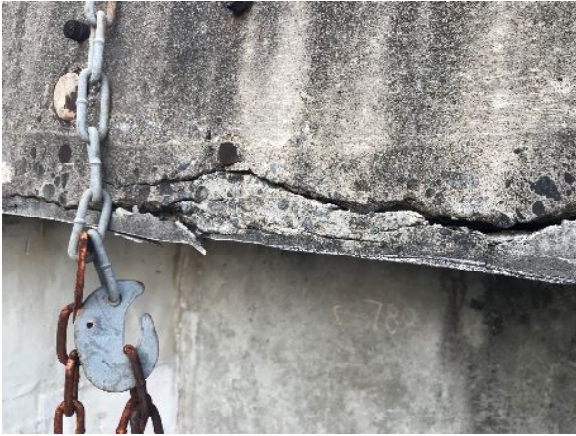
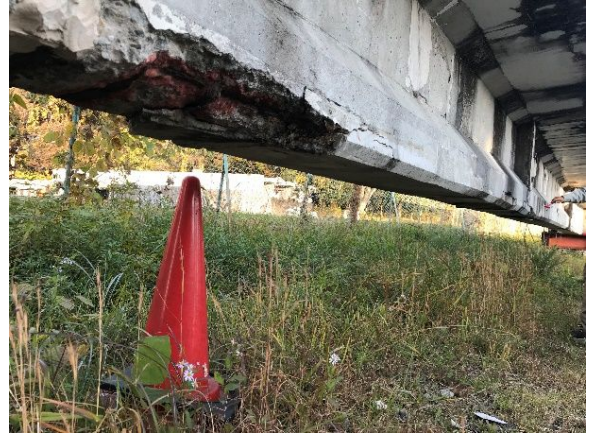
塩害で劣化した PC 桁です。触れると剥がれ落ちるのでは、と不安になるような箇所もありました。また、供用時に補修された跡や再損傷を生じている状況も見受けられました。

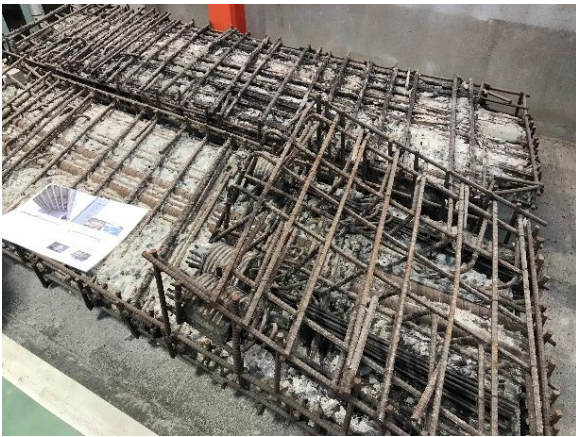
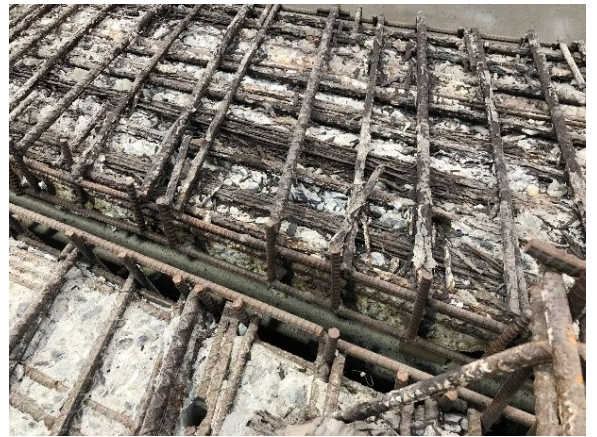
塩害を受けた PC 床版（上下反転しており、下面の剥落している状況）です。ここまで劣化が進行したものを間近で観察できる機会はありませんではないでしょうか。

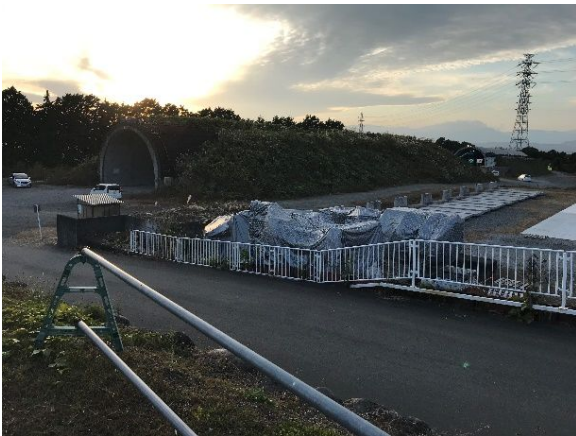
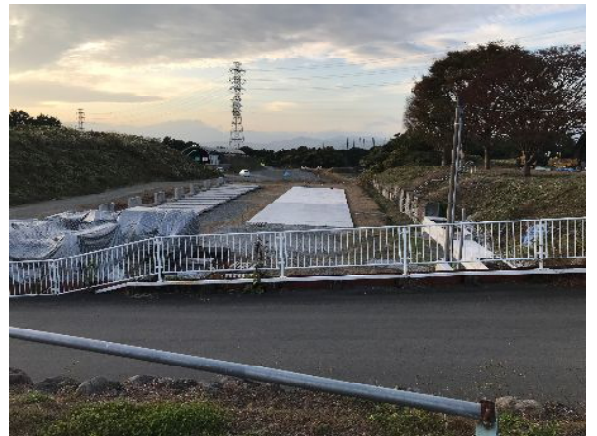
模擬トンネル（画像左）と実橋から撤去された床版（画像右）です。模擬トンネルでは、実際に点検や補修に関する実験が行われていました。床版の置かれている隣では、床版防水の施工試験が行われるそうです。
